## 本公司新埔化纖總廠氣爆事故之處置與預防機制建構

2025年2月6日凌晨2時47分，遠東新世紀新埔化纖總廠因聚酯棉廠房熱媒系統管路洩漏，導致發生氣爆事故，經立即通報消防隊進廠協助，火勢約於3時30分撲滅。事故發生後，本公司即刻啟動相關應變處置，針對相關製程與熱媒系統執行停工、封鎖、隔離及安全確認等措施。此次事故不幸造成2位員工往生，以及19位員工受傷，其中9位同仁住院治療，本公司除全力提供醫療資源與後續照護外，亦提供同仁及家屬最大支持。

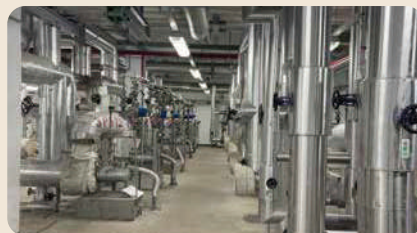
熱媒系統改善

事故發生後，本公司立即配合停工措施，並導入第三方專業單位台灣德國萊因技術監護顧問股份有限公司（TÜV Rheinland Taiwan）進行製程安全體檢與事故根因分析，作為推動深層改革的核心依據，透過其協助重新檢視全廠熱媒輸送系統，包括泵浦、管線、支管、閥件及儀表配置，辨識可能造成洩漏的高風險位置，並針對熱媒洩漏後可能引發之爆炸風險，提出風險管控措施。此外，台灣德國萊因協助辦理製程安全管理（PSM）相關訓練，提升人員製程安全意識，並參與新埔化纖總廠舉辦之熱媒泵區洩漏應變演練，提供專業輔導建議，以及試運轉期間之查核與監督作業，確保各項作業符合安全規範。

本公司依循製程安全管理（Process Safety Management, PSM）架構，並深度強化其中的設備完整性（Mechanical Integrity, MI）管理機制，積極針對事故原因及潛在風險進行改善，並且藉由第三方檢視，確保改善方向完整且具專業依據。

- |               |                |

| 1 壓力表及管線支撐加固 | 6 消防噴淋系統強化 |
| 2 第二道關斷閥設置 | 7 壓力容器測厚與強度確認 |
| 3 熱媒泵自動關斷功能 | 8 管道檢測與鏟修 |
| 4 熱媒洩漏偵測與警報系統 | 9 電纜線隔離熱源作業 |
| 5 高濃度氣體區域通風改善 | 10 熱媒泵振動監控系統建置 |

上述安全強化措施均納入製程安全管理（PSM）中，開車前安全審查及試運轉查核流程，並依設備完整性（MI）管理機制完成設備狀態確認與紀錄。透過台灣德國萊因的查核與建議，本公司將安全強化措施整合至既有管理流程，並藉由定期檢討與風險評估，追蹤設備狀態及改善成效，確保製程安全管理（PSM）與設備完整性（MI）持續精進。

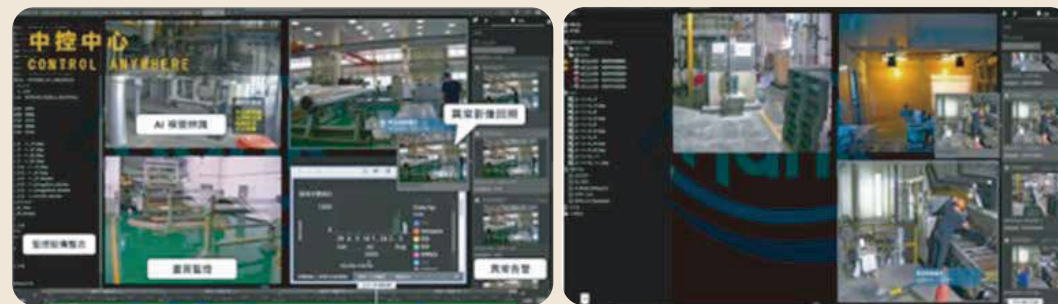
CCTV+AI熱媒油偵煙系統

本公司自行開發「CCTV+AI熱媒油偵煙系統」，補強現行工業型氣體偵測器在現場環境多變而難以穩定偵測之限制，使熱媒油微量洩漏初期產生煙霧時，即可快速辨識並發出預警，降低火災與爆炸事故風險。系統結合AI影像視覺辨識模型與監視系統，於熱媒油設備集中區布建 54 處 CCTV+AI 熱媒油偵煙監視點，不僅能預防工安事故發生，亦可即時掌握高風險行為與異常狀態，並降低人為巡檢負擔與監控盲點，提升工安管理效率與法規符合度，建立數據化、可追蹤、可稽核的安全管理制度。
